项目名称：开发区益民西路南侧、新民中心河西侧

## 10-2号地块土壤污染状况调查报告

调查单位：江苏南大环保科技有限公司

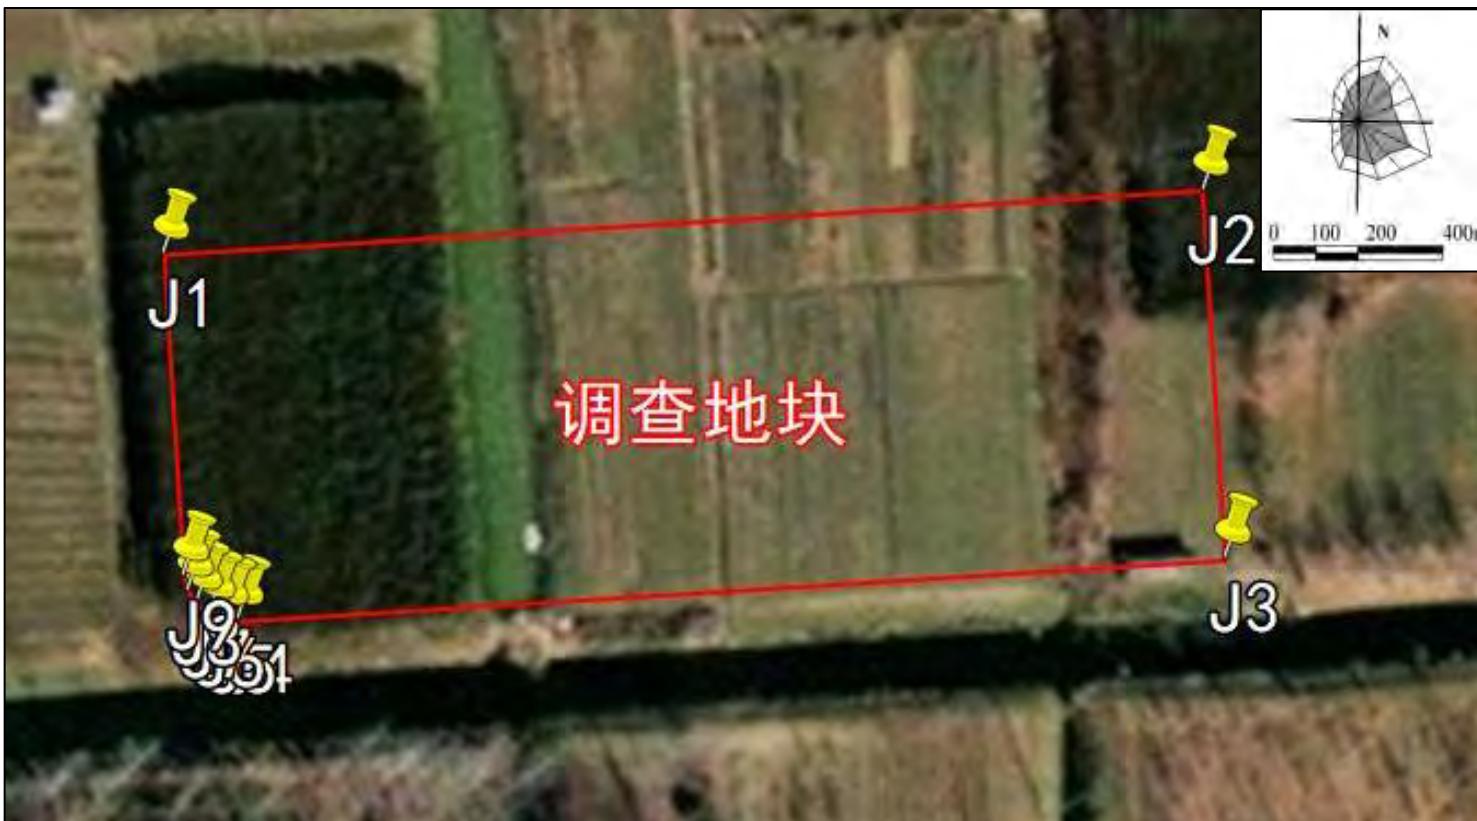
图 2.2-2 调查地块范围图

本次调查地块位于大丰经济开发区益民西路南侧、新民中心河西侧，总面积为  $4998\text{m}^2(7.5\text{ 亩})$ 。地块范围见下图 2-2，拐点坐标数据引用自《开发区益民西路南侧、新民中心河西侧幼儿园地块用地红线图》，拐点坐标见表 2-1。

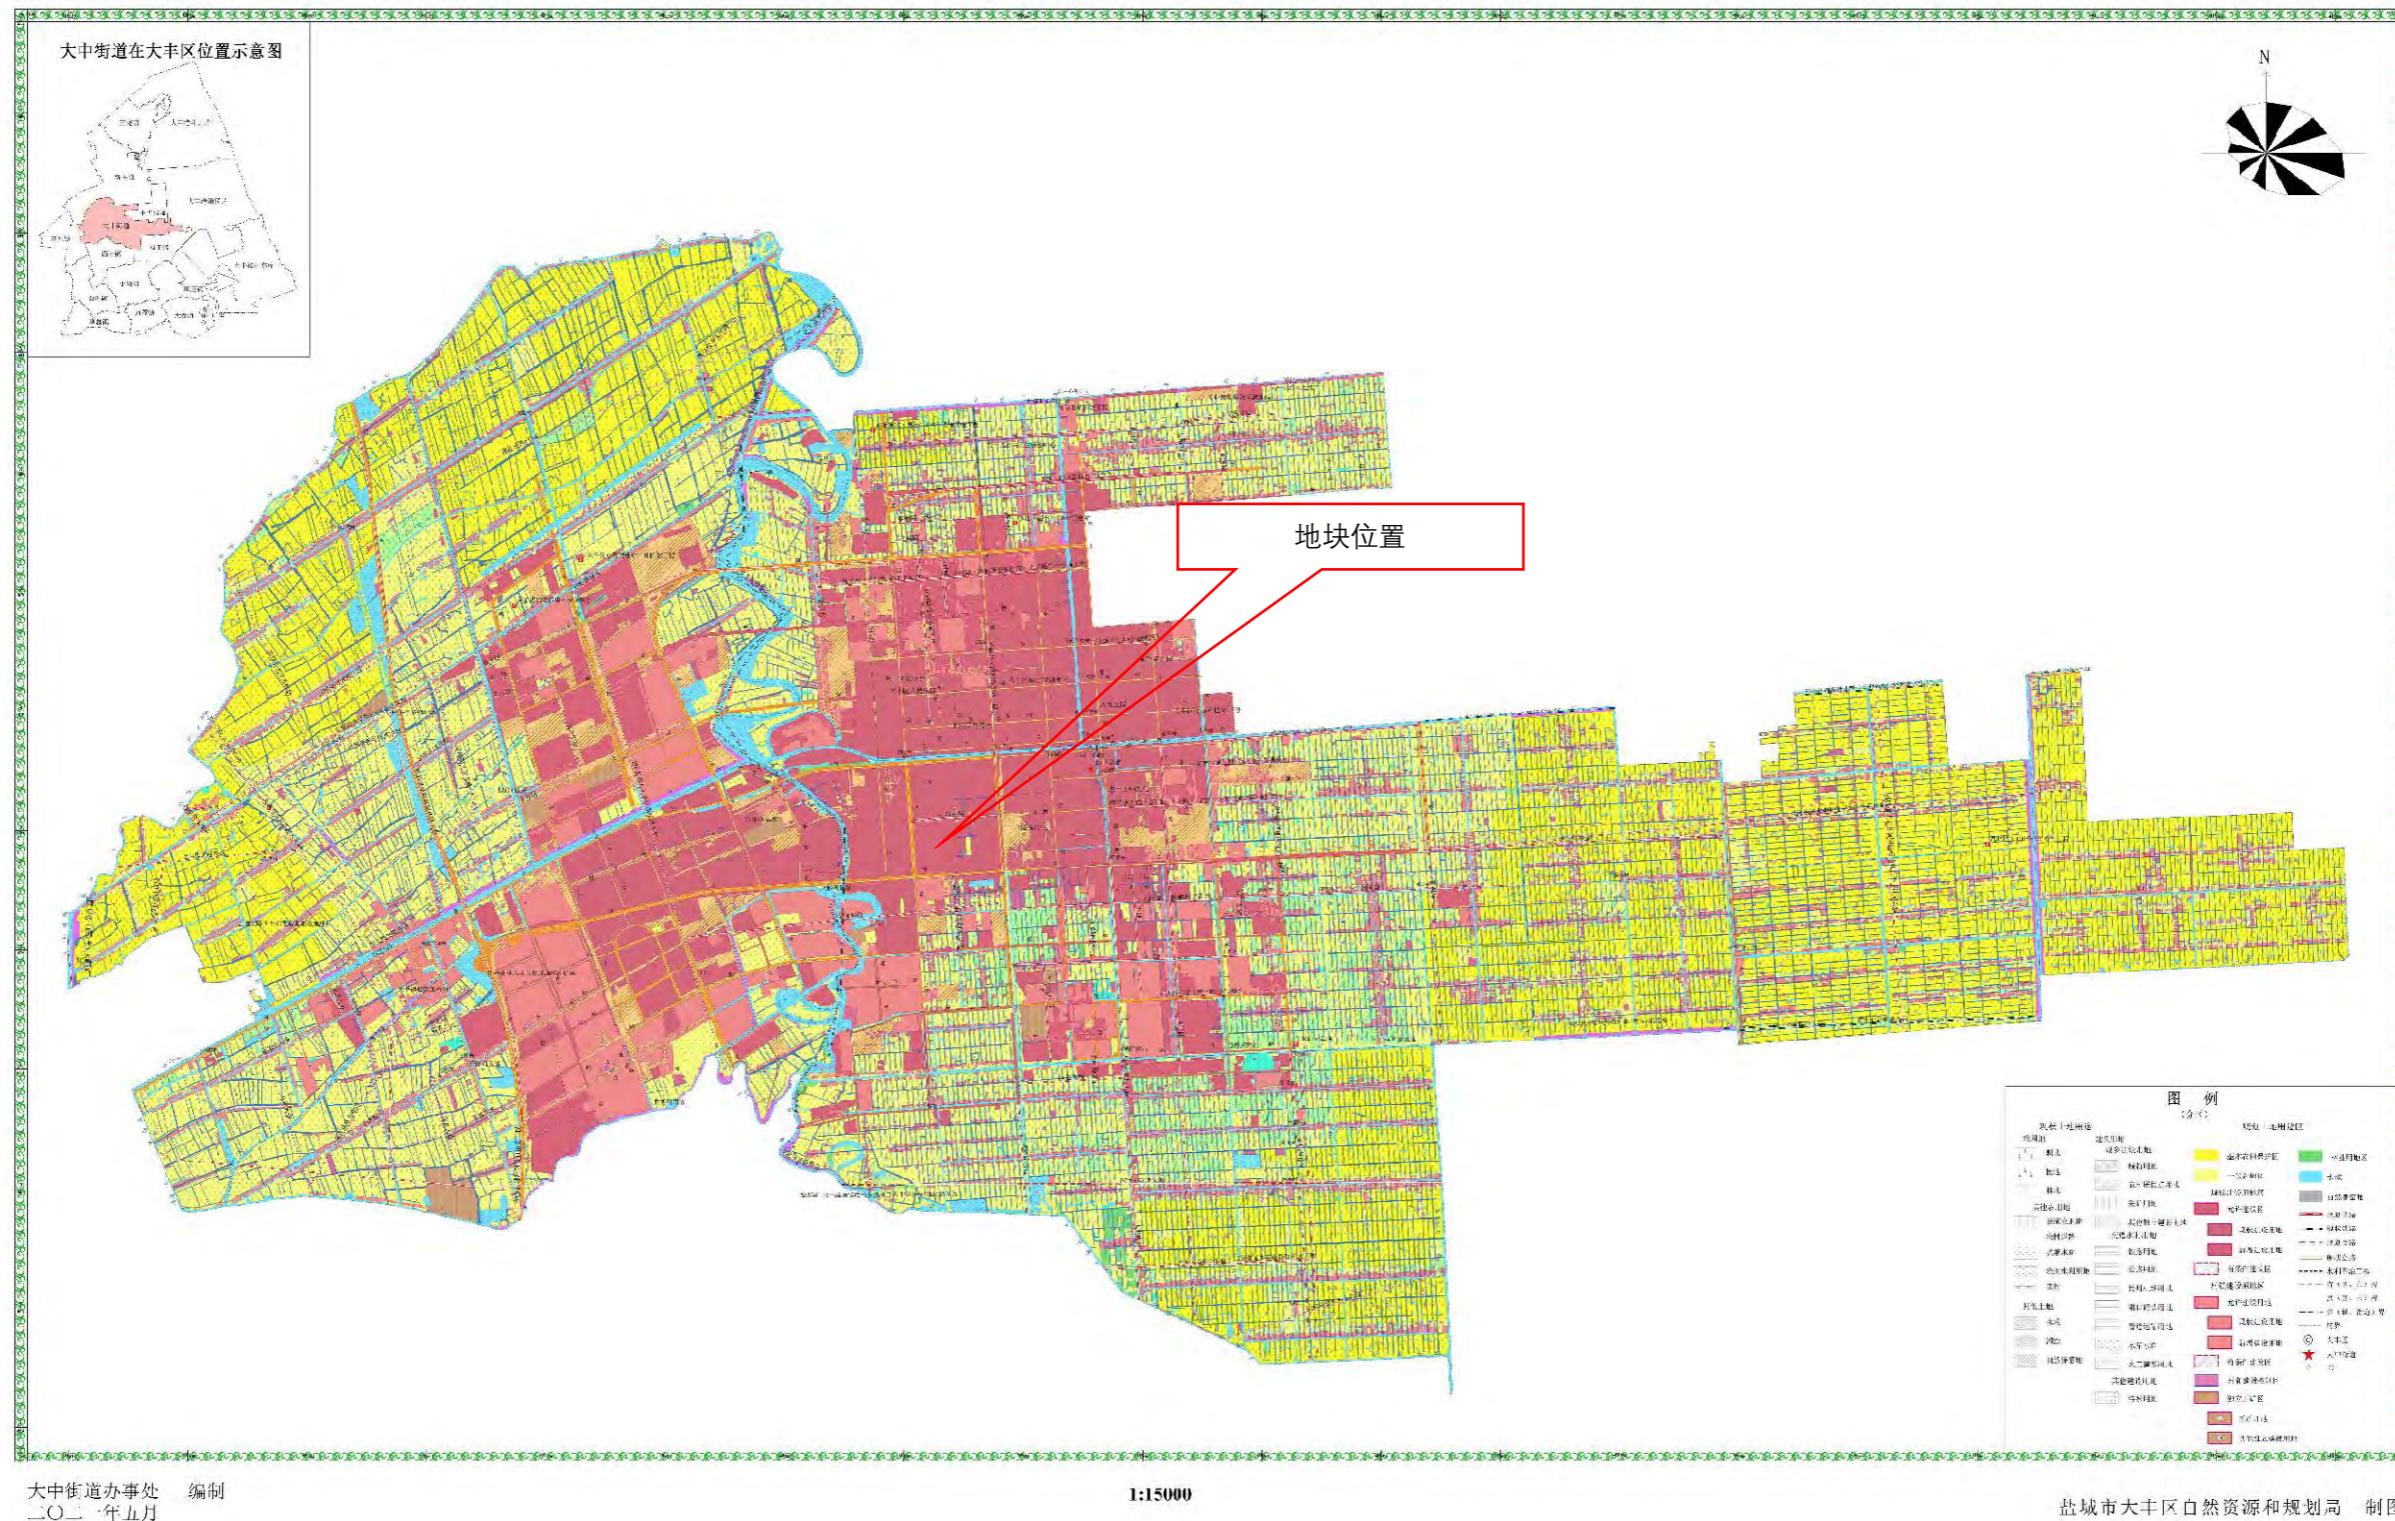
图 2.2-3 调查地块土地利用规划图

根据《开发区益民西路南侧、新民中心河西侧幼儿园地块规划设计要点》可知调查地块用地分类主要为第一类城市建设用地中的服务设施用地（幼托），根据盐城市大丰区自然资源和规划局提供的“《大丰区大中街道土地利用总体规划图》（2021 年 5 月）”（具体见图 2.2-3）可知：调查地块规划用地性质为建设用地。经与江苏丰悦城市开发建设有限公司确认，该地块后期规划作为服务设施用地（幼托）使用。

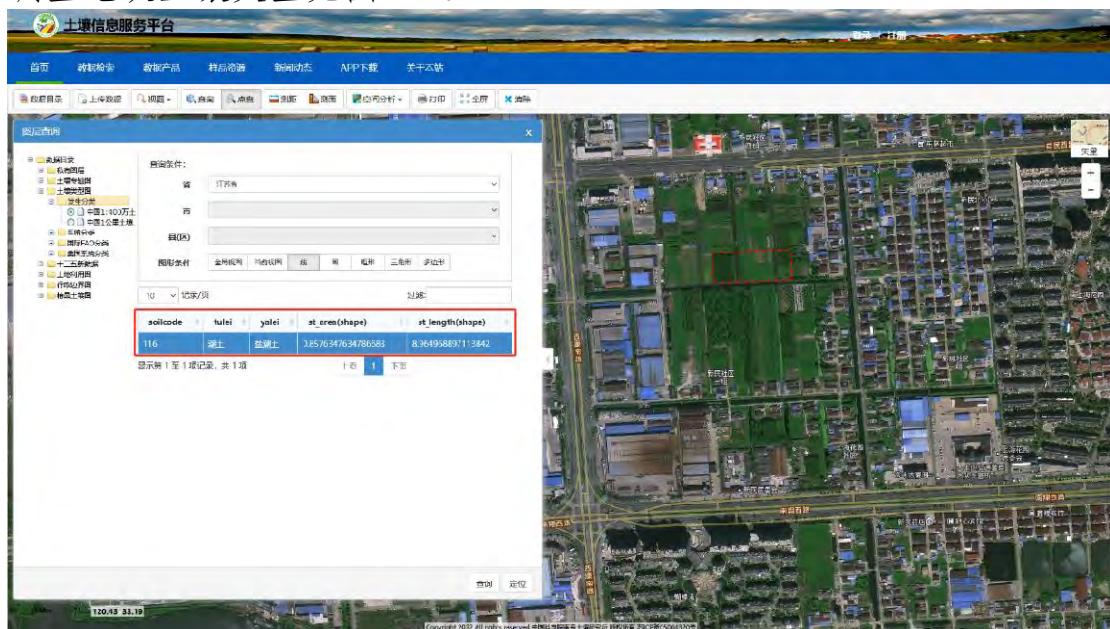
图 3.1-1 调查地块土壤类型图

根据土壤信息服务平台查询可知，调查地块土壤类型为潮土。

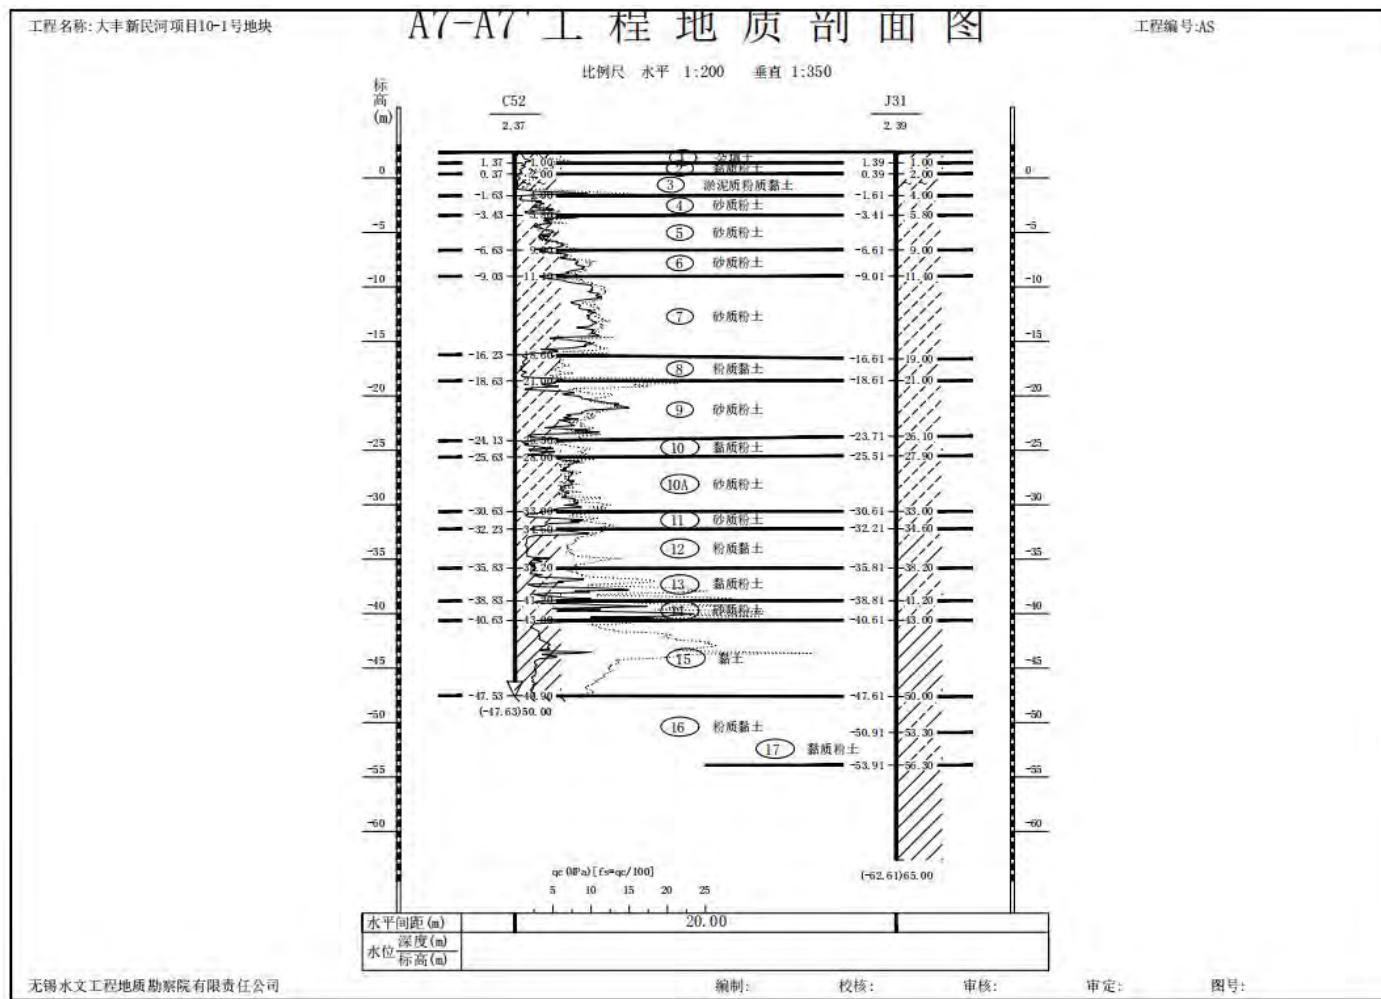
图 3.1-4 工程地质剖面图

大丰新民河项目 10-1 号地块勘察初步资料中关于不同地层土壤性质描述如下，钻孔柱状图详见图 3.1-4。

1，杂填土：灰黄-黄灰色，松软，主要以粉土夹粉质黏土为主，夹少量植物根茎，局部为新近填土。均有分布，层底埋深 0-1m，厚度 0.30-1.0m。

2，粘质粉土：灰色-灰褐色，流塑，以塘泥夹粉性土为主，含腐植物。主要分布于场地南部，层底埋深 1.00-2.00m，厚度 1m。

3，淤泥质粉质黏土：灰黄-黄灰色，稍密-中密，湿，具水平层理，局部夹薄层粉质黏土，摇振反应中等-迅速，切面无光泽，韧性低，干强度低。均有分布，层底埋深 2.00-4.00m，厚度 2m。

4，砂质粉土：灰色，稍密-中密，湿，含少量腐植物，摇振反应迅速，切面无光泽，韧性低，干强度低。局部分布，层底埋深

4.00-190m，厚度 0.10-15.80m。

5，粉质黏土：灰色，中密，湿，局部夹少量粉砂，摇振反应迅速，切面无光泽，韧性低，干强度低。局部分布，层底埋深 19.00-21.00m，厚度 0.50-3.10m。

6，粘质粉土：灰色-青灰色，稍密，饱和，具水平层理，含少量云母片。均有分布，层底埋深 26.10-27.90m，厚度 1.90m。

7，粉砂夹粉土：灰色-青灰色，中密，饱和，具水平层理，含少量云母片。均有分布，层底埋深 27.90-43.40m，厚度 4.40-13.40m。

8，粉砂夹粉质黏土：灰色，中密，饱和，局部呈护层状，偶夹少量贝壳碎屑。揭示最大厚度 6.50m。钻孔柱状图详见图 3.1-4。

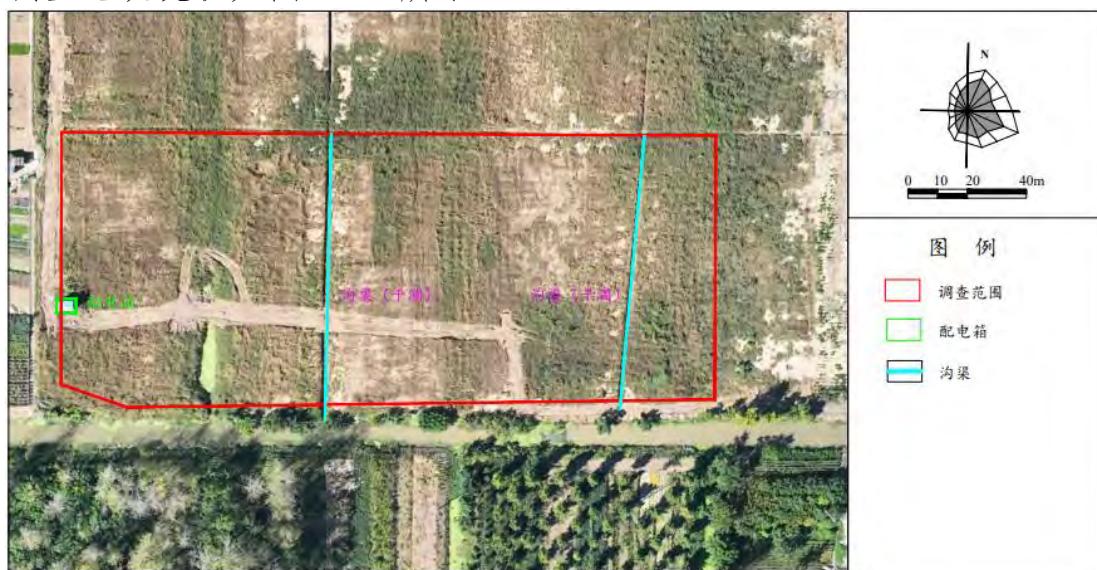
图 4.1-1 调查地块现状

项目组成员于 2022 年 9 月 29 日~30 日进行现场踏勘工作，调查地块现状为：该地块现状大部分为杂草地，地块内西侧有 1 座配电箱（部分位于地块内，归属北侧 10-1 地块施工项目部，建设于 2022 年 7 月），地块内存在 2 条南北走向的干涸沟渠（经人员访谈调查该沟渠用途为农业灌溉，南侧连通天港河）。

现场踏勘过程中未闻到异常气味，未发现植物异常生长的情况，调查地块现状如图 4.1-1 所示。

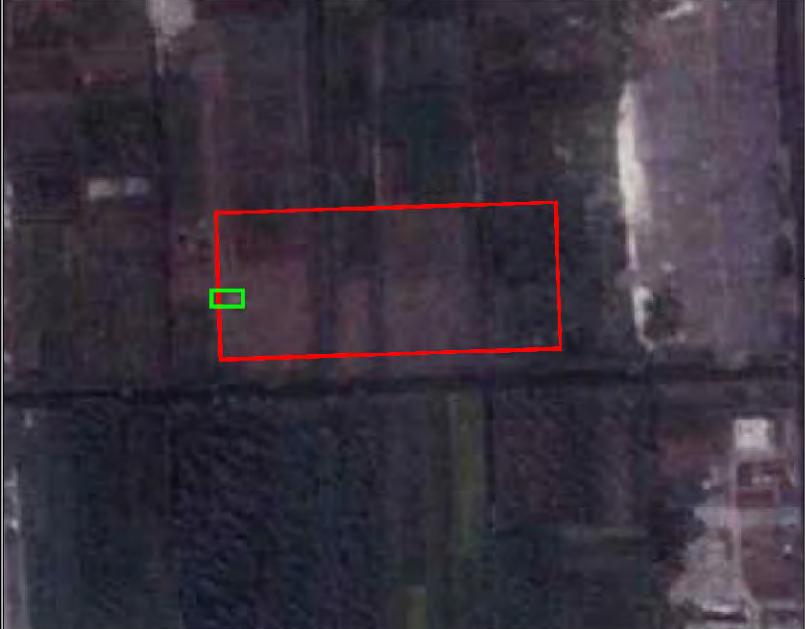
<p>图例 ■ 调查范围 ■ 配电箱</p> <p>地块西侧新建 1 座配电箱</p>

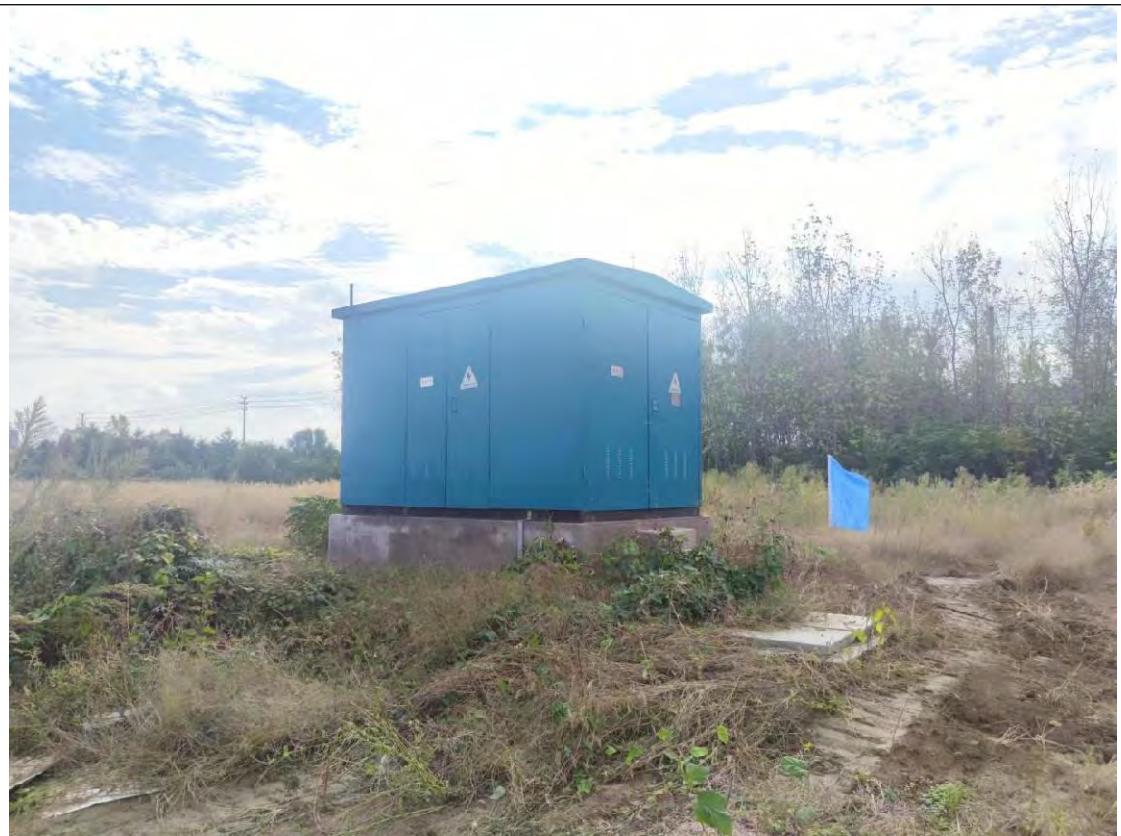
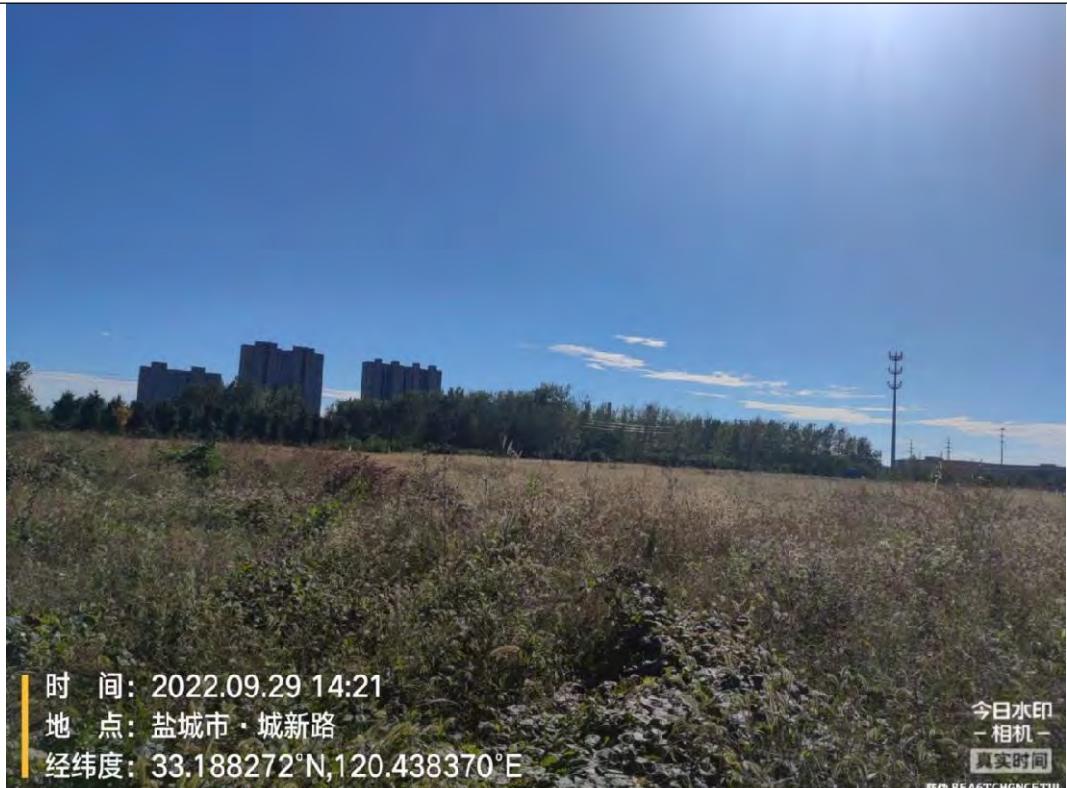
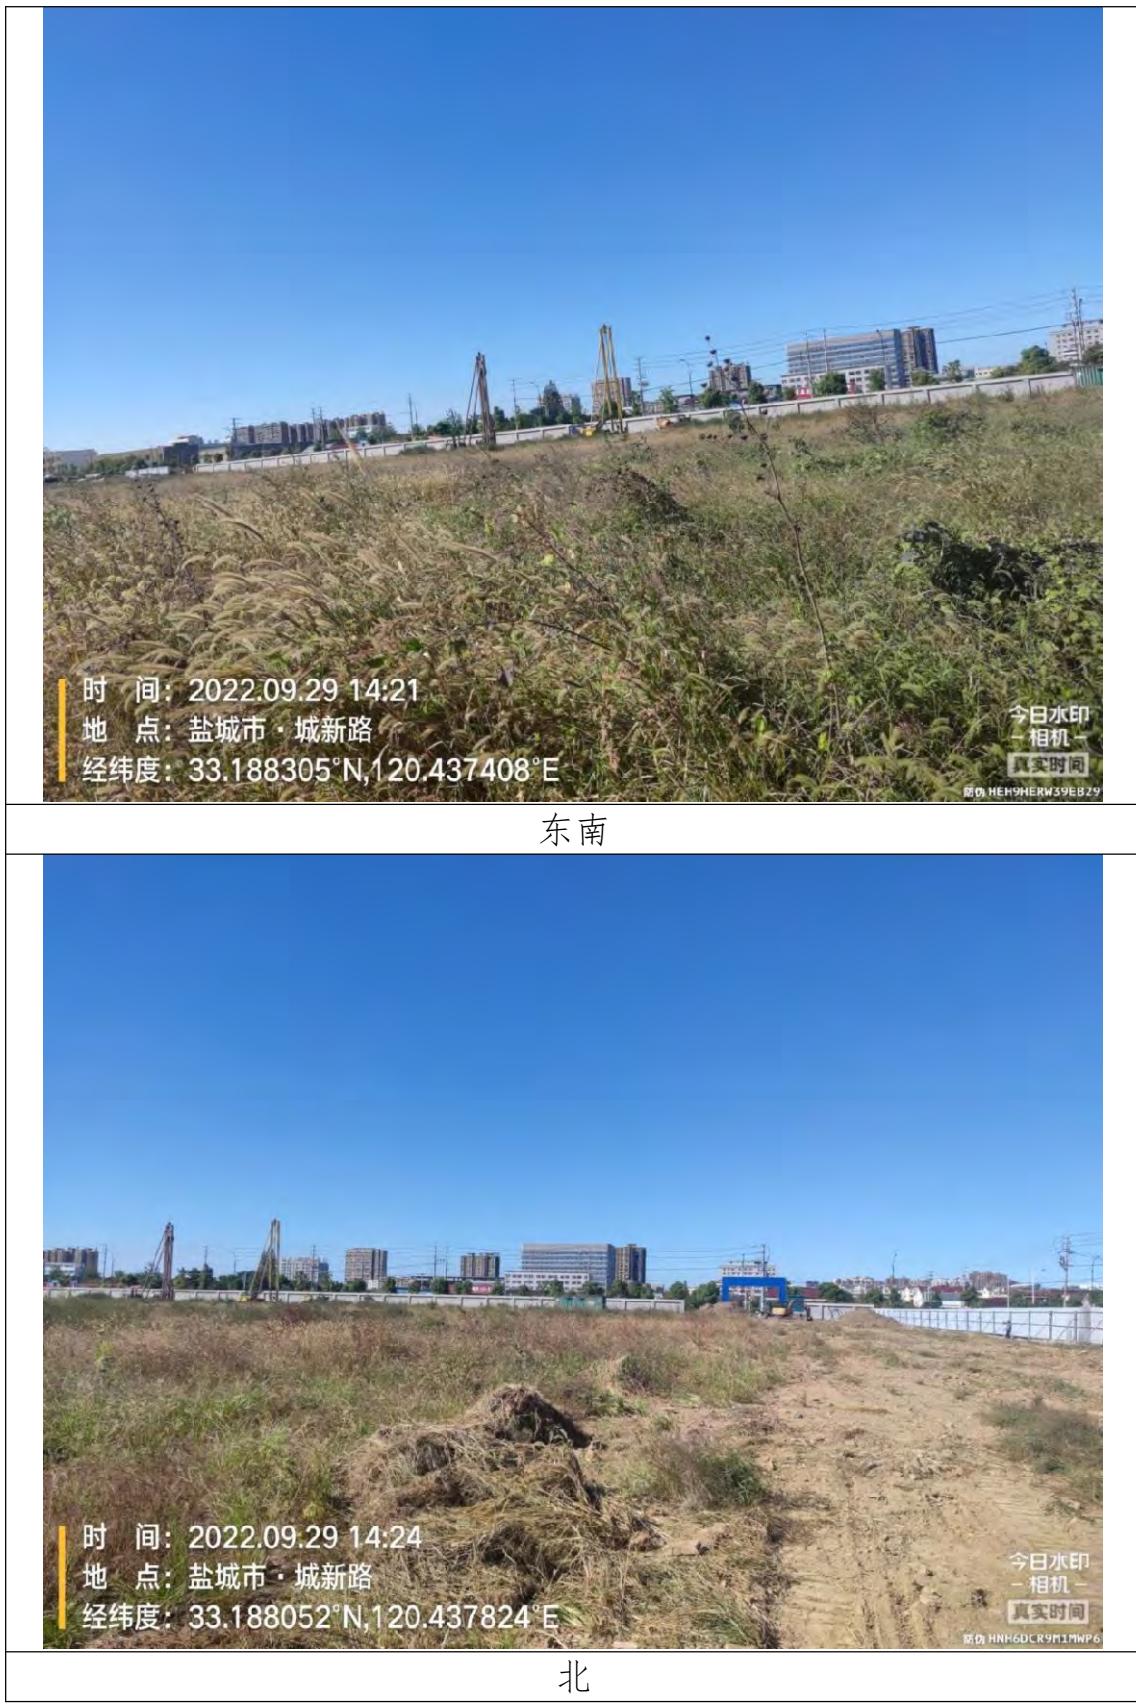
图 4.3-1 现场踏勘照片

南侧天港河、新民沟；东侧：新民中心河；根据现场踏勘情况，地块周边水体无颜色异常和刺激性气味。

东（配电箱）

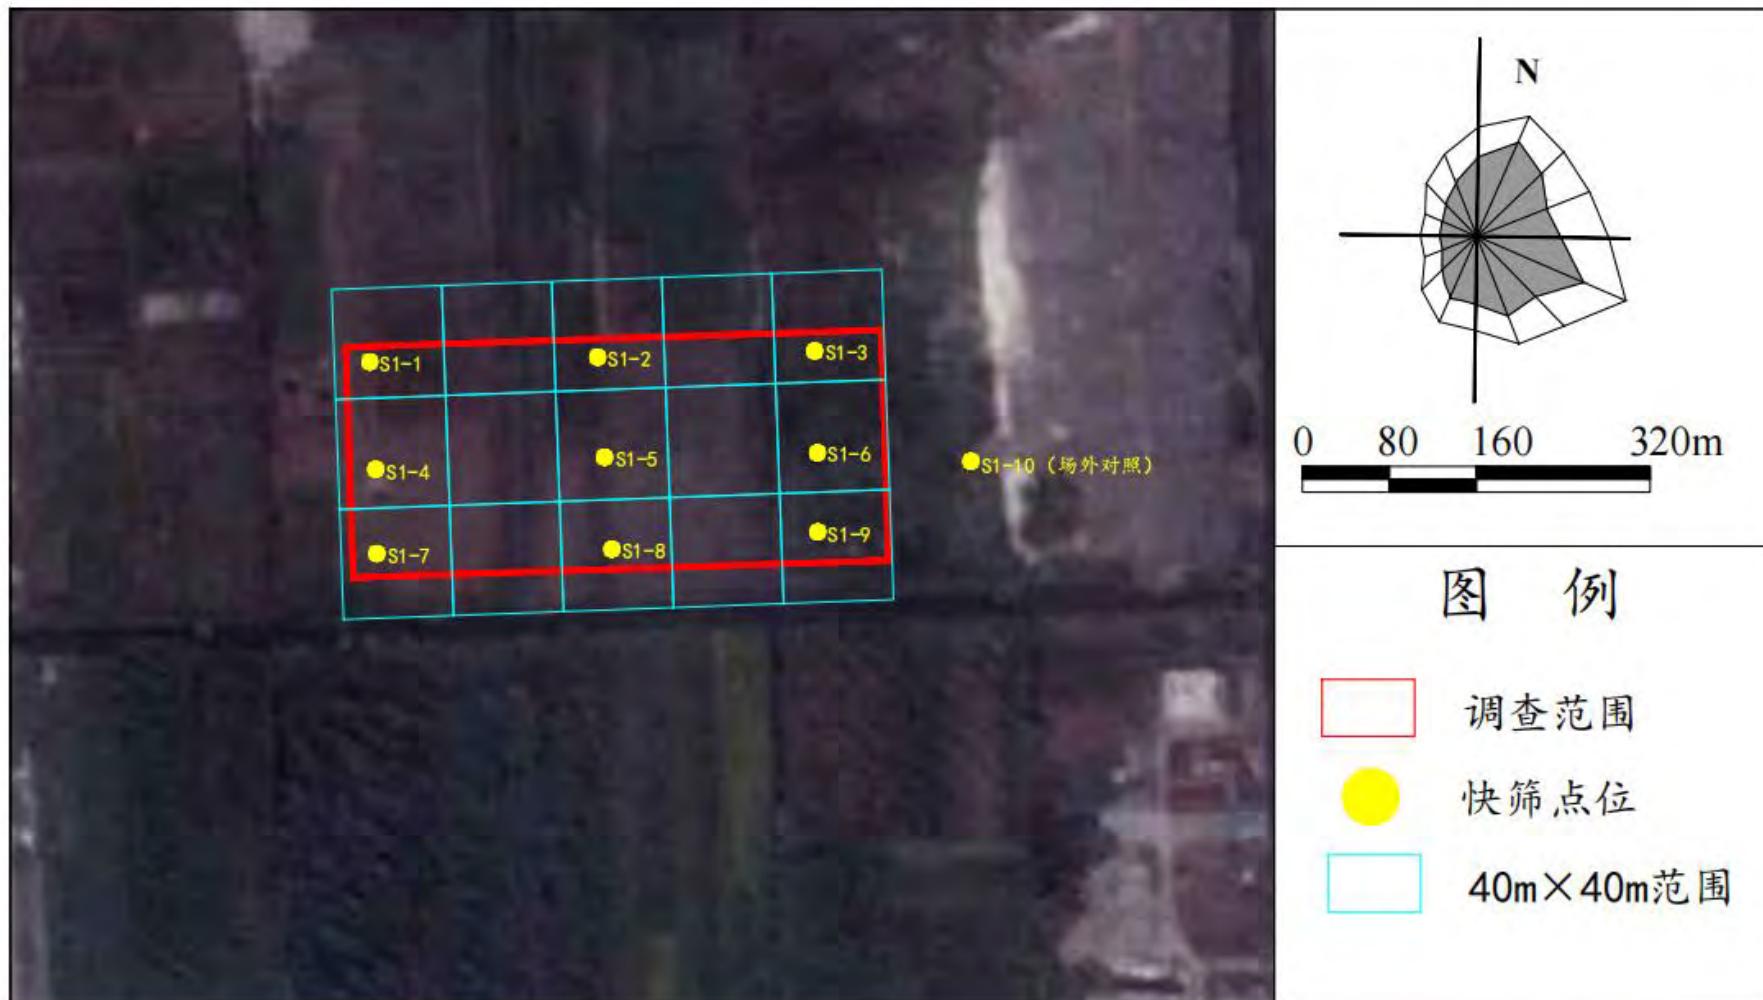
图 4.6-1 地块内快筛检测点位

为更好的了解地块内有机物和重金属含量，项目组采用系统布点法对地块内土壤表层样品进行了快速检测，土壤快速检测委托江苏康达检测技术股份有限公司进行，检测因子包括重金属（砷、镉、铬、铜、铅、汞、镍）和有机物，样品采样深度约 0~0.5m。

结果表明，调查地块内重金属含量未超出《土壤环境质量建设用地土壤污染风险管控标准（试行）》（GB36600-2018）第一类用地筛选值及《场地土壤环境风险评价筛选值》（DB11/T811-2011）中住宅用地筛选值，且与对照点位检测结果相差较小，PID 检测结果最高点位为 0.1ppm，且与对照点位 PID 结果 0.1ppm 一致，判断该地块受到挥发性有机物污染的可能性较小。

根据快速检测数据显示，本地块内无明显数据异常点位，该地块被污染的可能性较低。

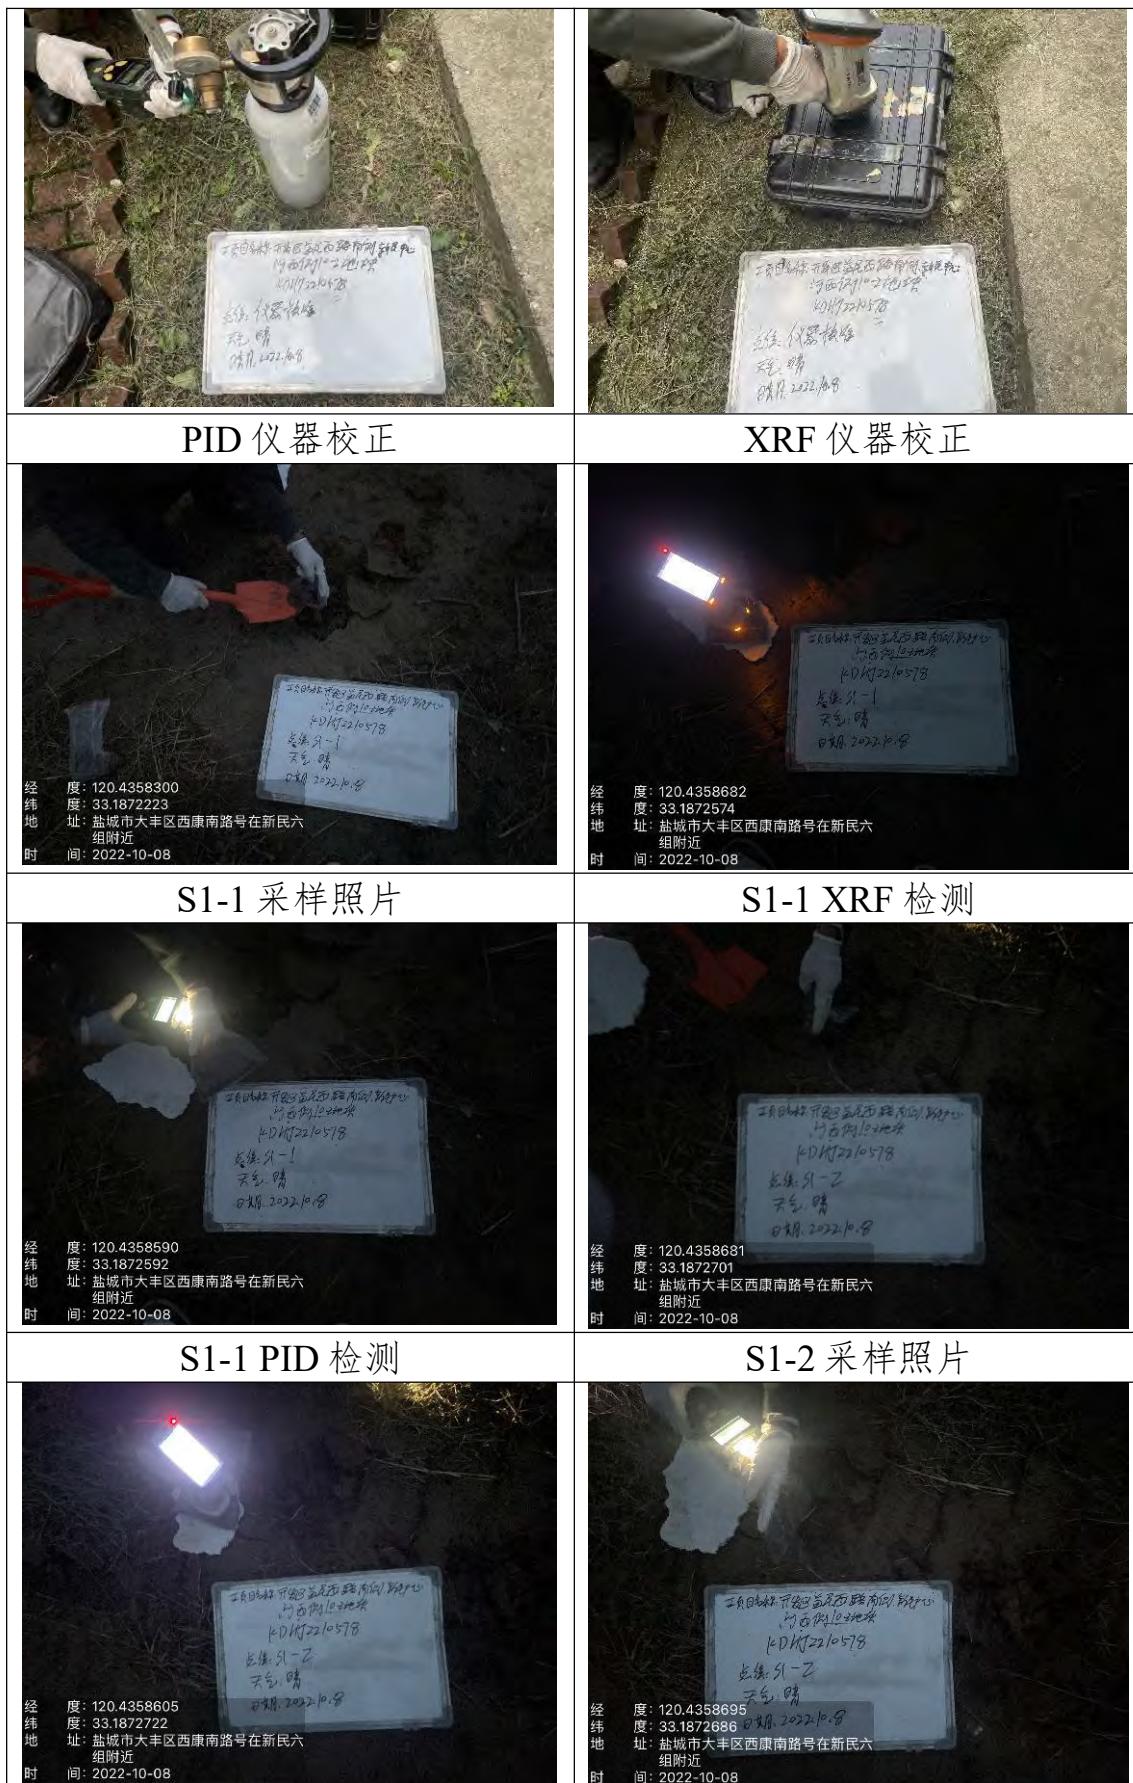
表 4.6-2 地块内检测点位现场快速检测点位图

S1-2 XRF 检测	S1-2 PID 检测
<p>经 度: 120.4359227 纬 度: 33.1872688 地 址: 盐城市大丰区西康南路号在新民六组附近 时 间: 2022-10-08</p>	<p>经 度: 120.4359012 纬 度: 33.1872425 地 址: 盐城市大丰区西康南路号在新民六组附近 时 间: 2022-10-08</p>
S1-3 采样照片	S1-3 XRF 检测
<p>经 度: 120.4358954 纬 度: 33.1872406 地 址: 盐城市大丰区西康南路号在新民六组附近 时 间: 2022-10-08</p>	<p>经 度: 120.4359257 纬 度: 33.1872700 地 址: 盐城市大丰区西康南路号在新民六组附近 时 间: 2022-10-08</p>
S1-3 PID 检测	S1-4 采样照片
<p>经 度: 120.4359303 纬 度: 33.1872665 地 址: 盐城市大丰区西康南路号在新民六组附近 时 间: 2022-10-08</p>	<p>经 度: 120.4359593 纬 度: 33.1872697 地 址: 盐城市大丰区西康南路号在新民六组附近 时 间: 2022-10-08</p>
S1-4 XRF 检测	S1-4 PID 检测
<p>经 度: 120.4359941 纬 度: 33.1872536 地 址: 盐城市大丰区西康南路号在新民六组附近 时 间: 2022-10-08</p>	<p>经 度: 120.4360062 纬 度: 33.1872821 地 址: 盐城市大丰区西康南路号在新民六组附近 时 间: 2022-10-08</p>
